## **Reabilitação Urbana na Câmara Municipal da Golegã – Levantamento do Edificado**

Relatório de estágio orientado  
pelo Prof. Doutor Miguel José das Neves Pires Amado

**Mestrado em Ordenamento do Território e Urbanismo**

Dezembro, 2019

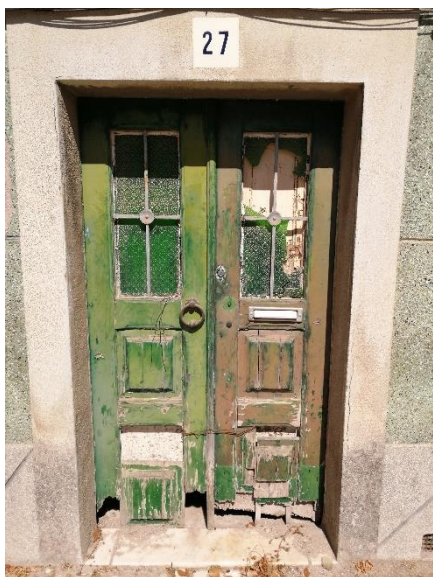
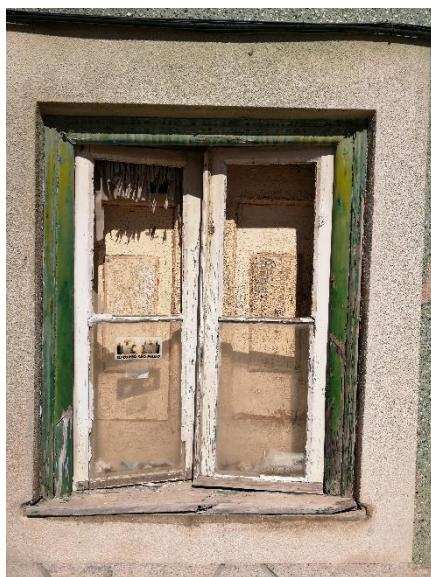
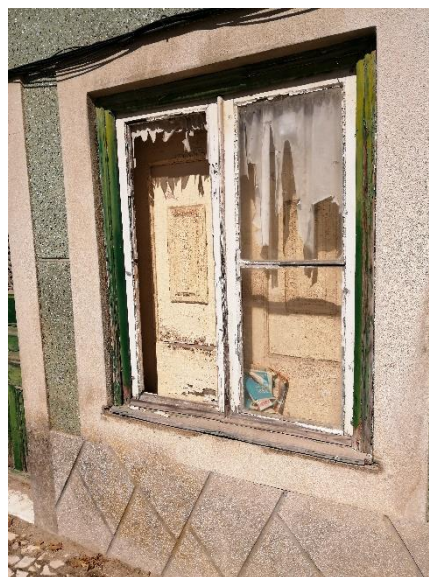
Possíveis infiltrações de águas pluviais através da sanca.

Apesar de muito resistente, o material da fachada já começou a ceder. O material designa-se por marmorite com agregado de pedra e vidro à vista.

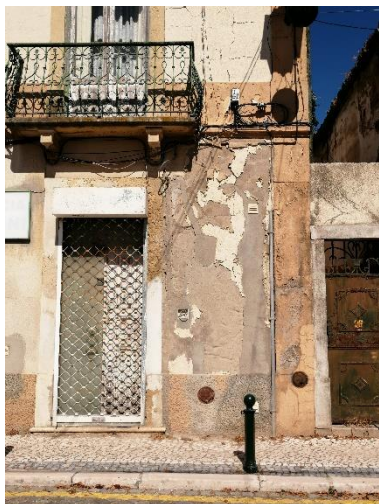
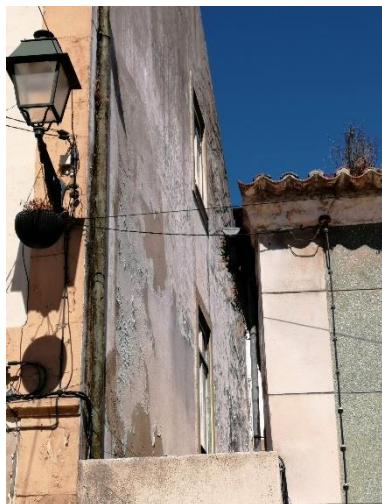
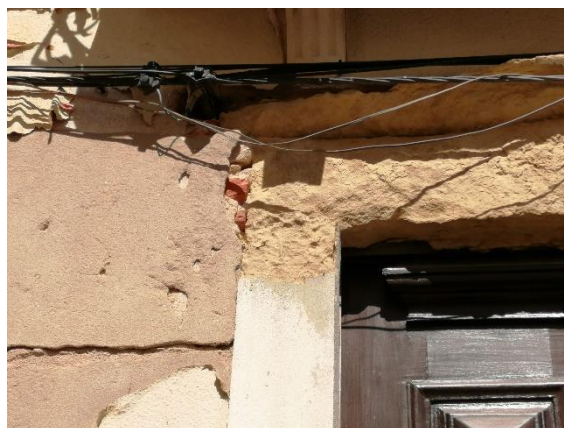
Deterioração da tinta.

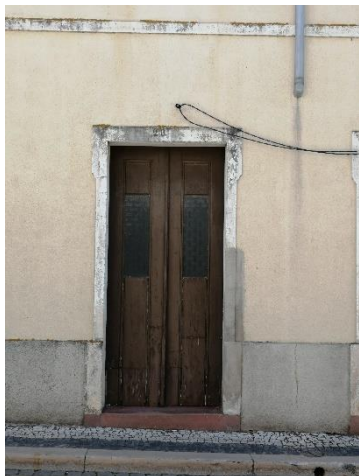
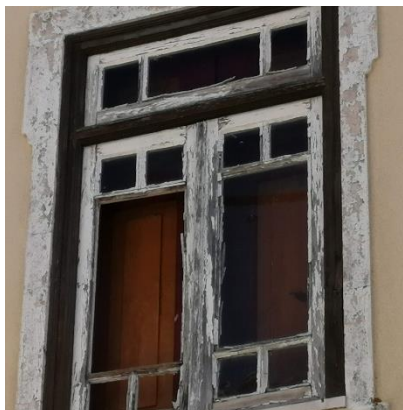
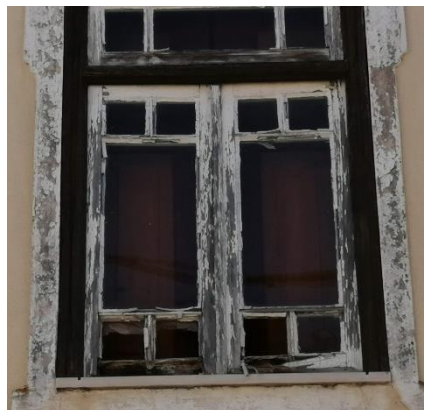
Áreas registadas na caderneta das finanças são inferiores à área real do edifício.

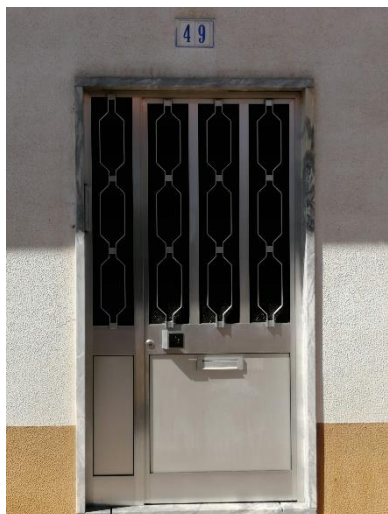
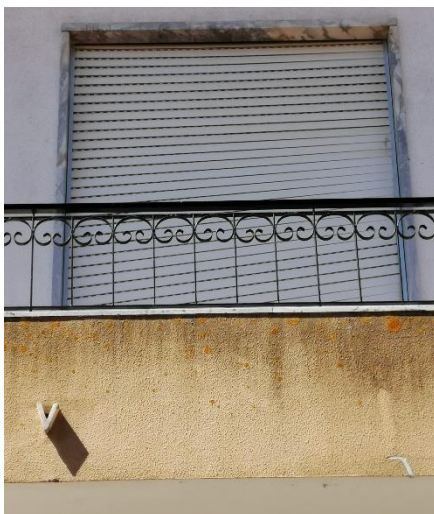
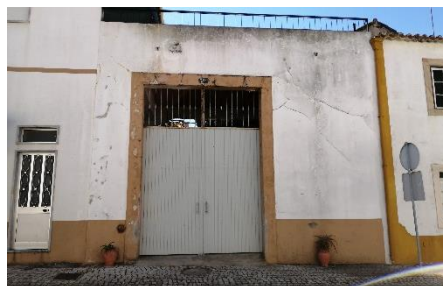
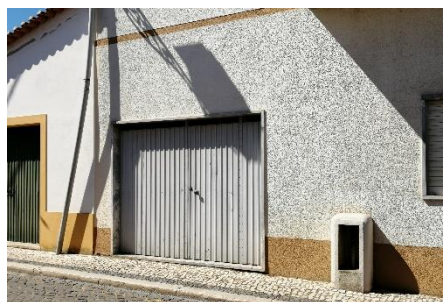
Maior estado de degradação no paramento junto à garagem da Rua José Farinha Relvas, com alguma fendilhação. Portão encontra-se mal numerado, uma vez que existe outro número de polícia 18 na mesma rua.

Estores de algumas das janelas estão fechados, o que não permite uma avaliação completa.

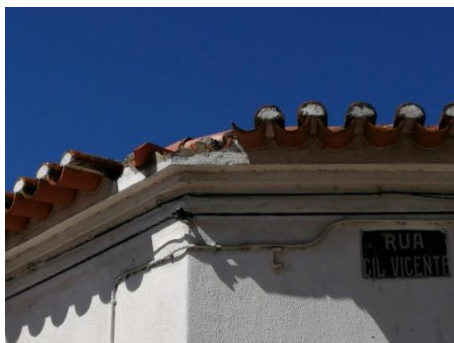
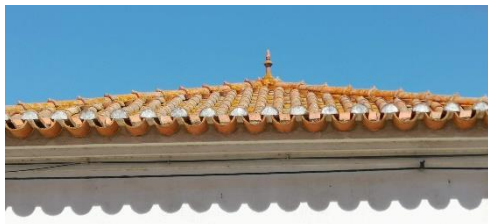
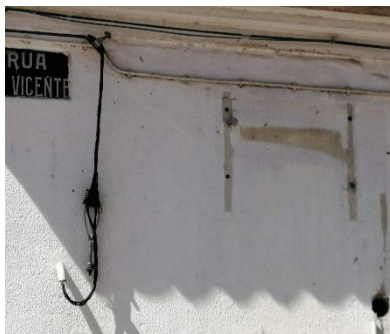
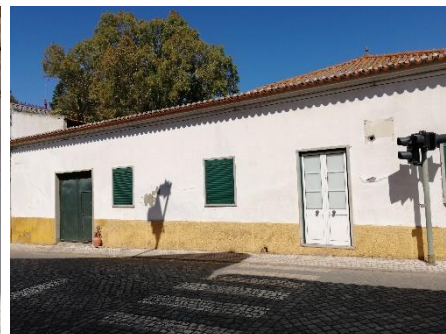
Buraco feito na parede para a aplicação de alguma placa.

Buraco feito na fachada pode permitir a entrada de humidade, como se pode ver mais abaixo na parede, com a tinta a descascar.

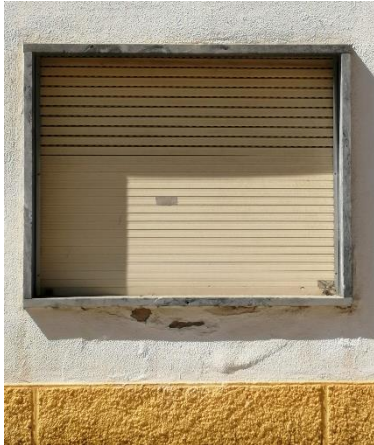
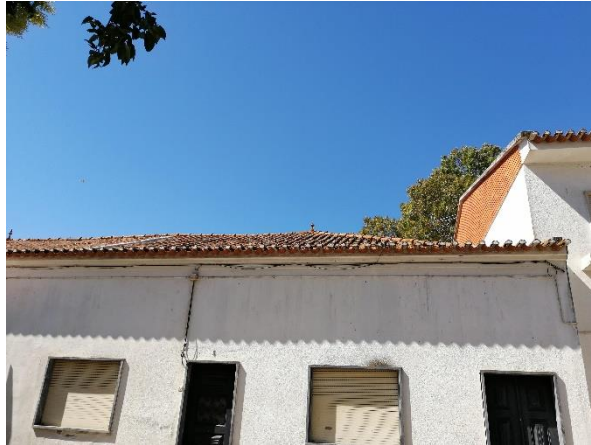
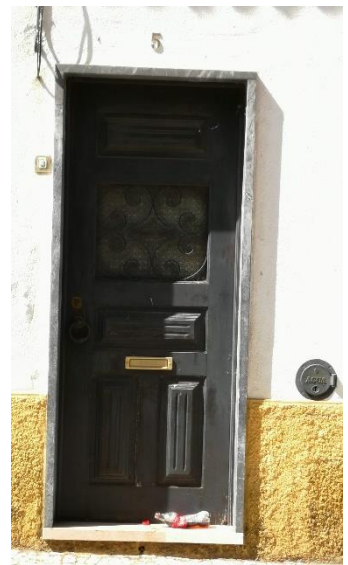
Algumas humidades no paramento da fachada.

Degradação causada pela chuva, da parte superior do cunhal.

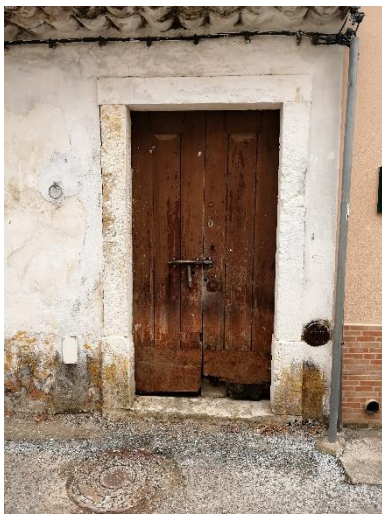
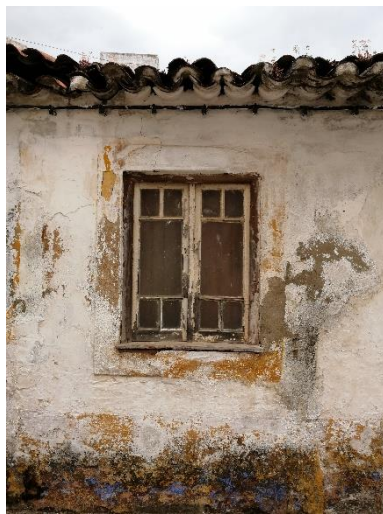
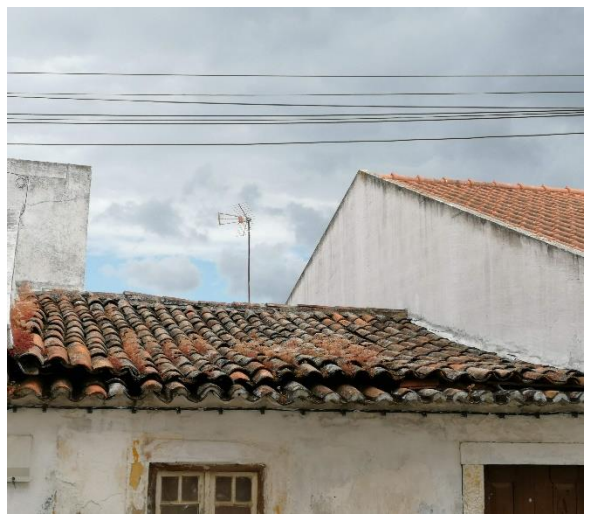
Colocação de uma segunda camada de telha sobre a já existente.

Possíveis infiltrações de água na sanca, provavelmente pelo fraco estado de conservação da cobertura.

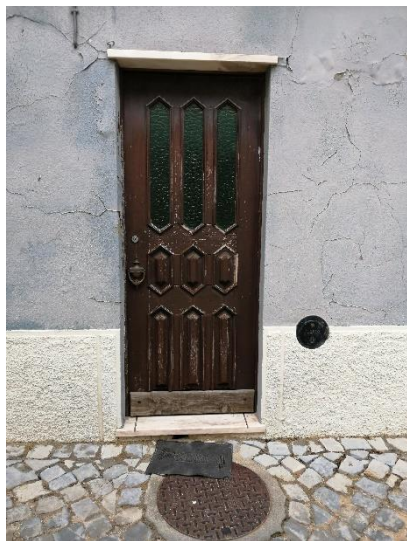
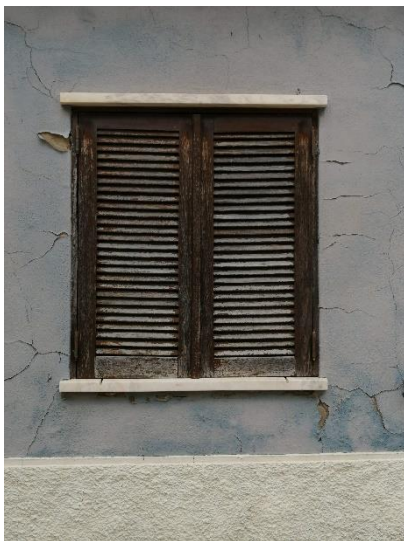
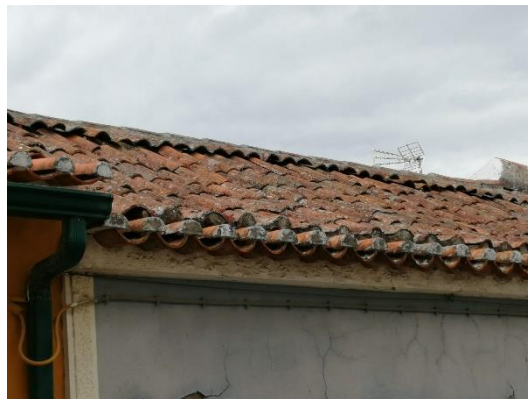
Parte de baixo da porta partiu devido ao estado de degradação e foi substituída por uma tábua pregada.

Portadas das janelas estão fechadas, não permitindo a mais correta avaliação.

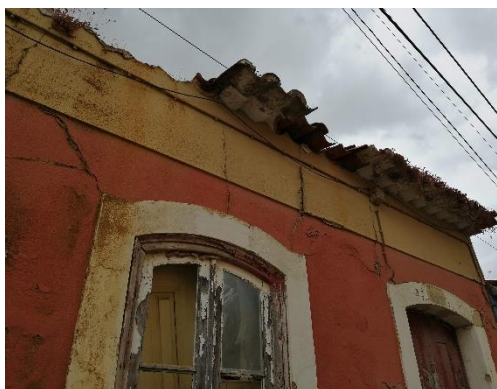
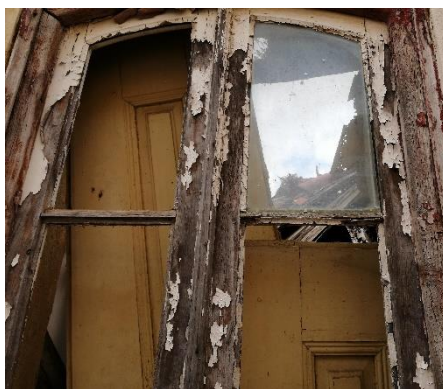
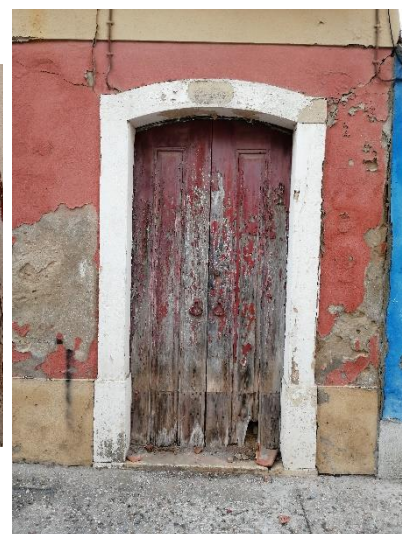
Parte da sanca partiu com a queda parcial da cobertura.

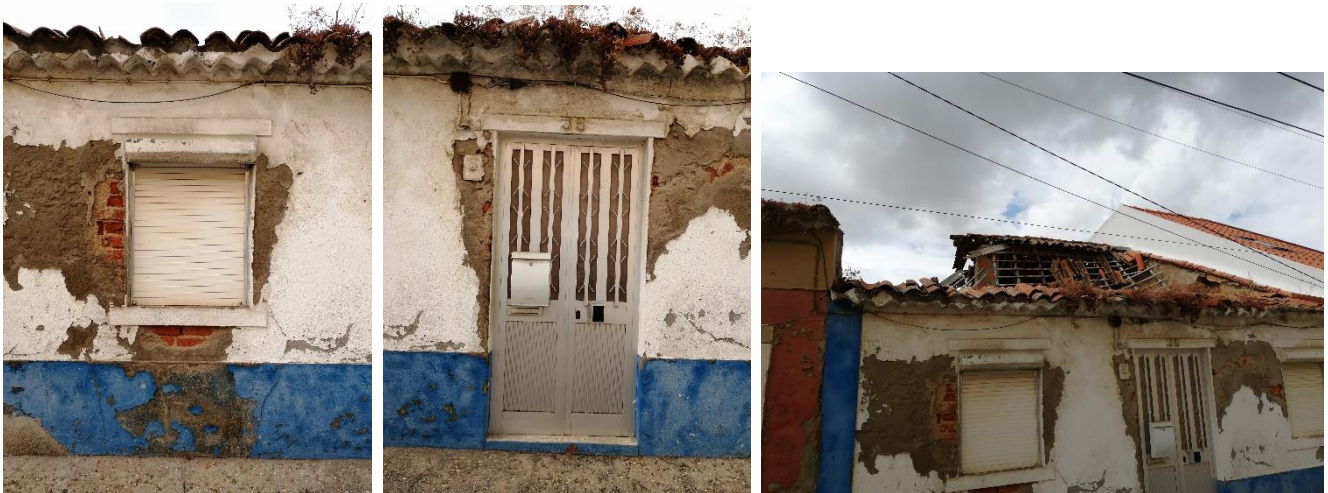
Queda de alguns elementos do paramento para a via pública.

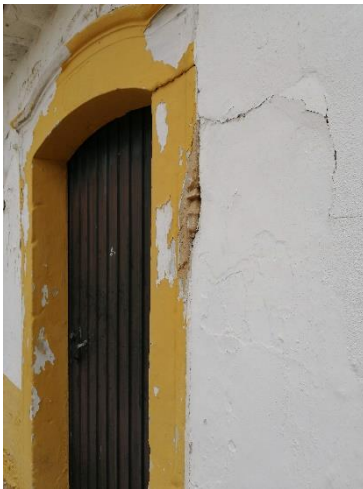
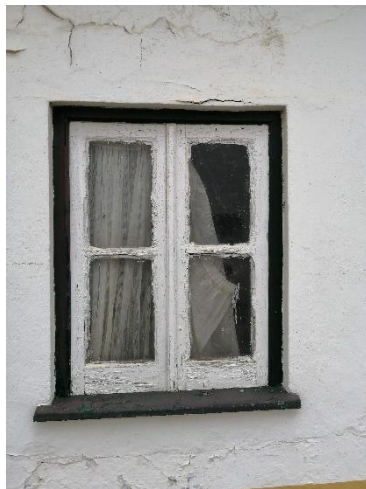
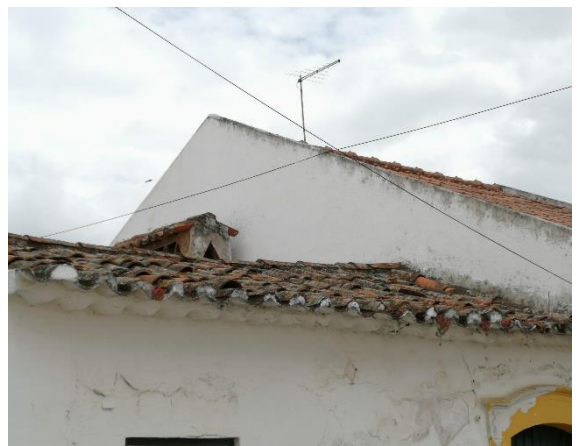
Fachada cedeu, danificando a forra da porta.

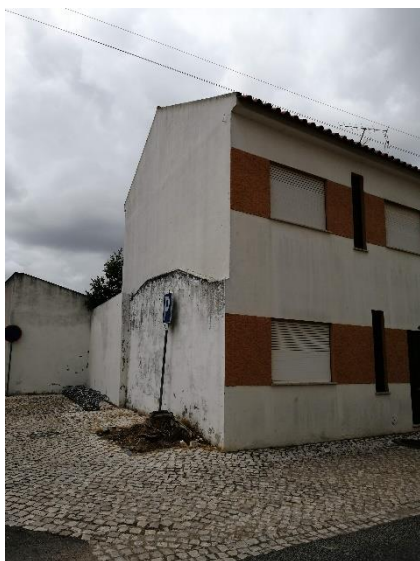
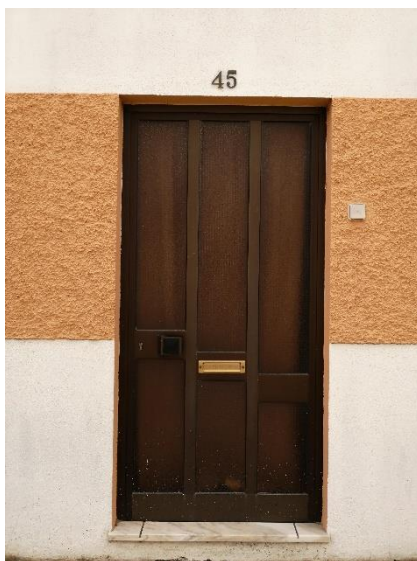
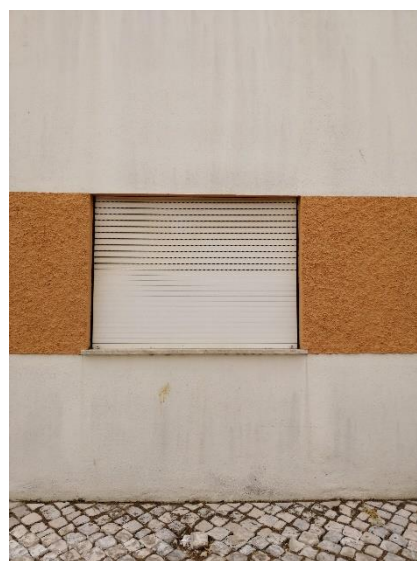
Devido à altura do edifício, não é possível avaliar a cobertura.

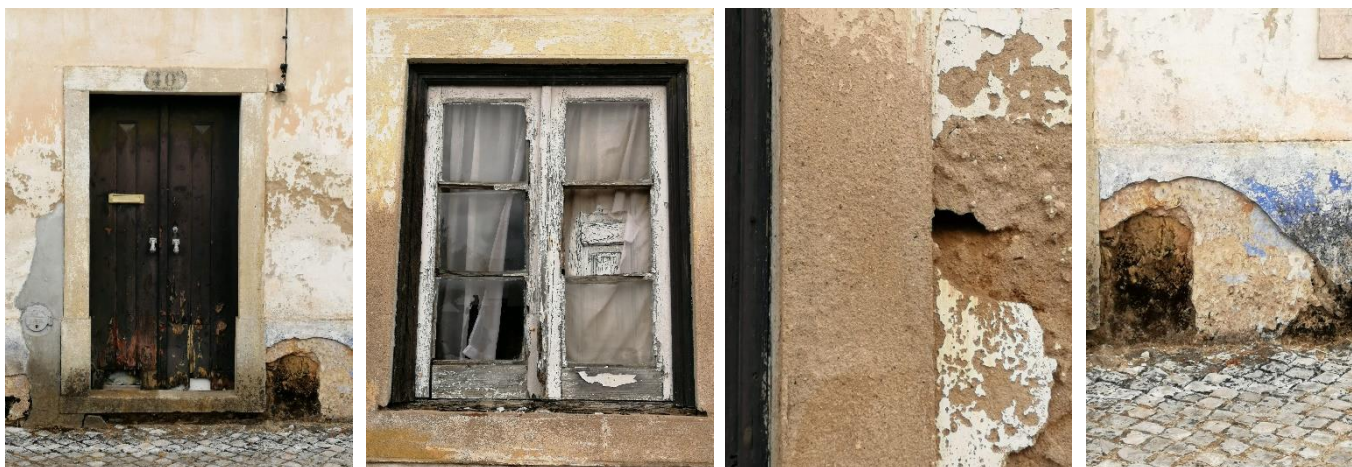
Alguns vidros das janelas já se encontram partidos.

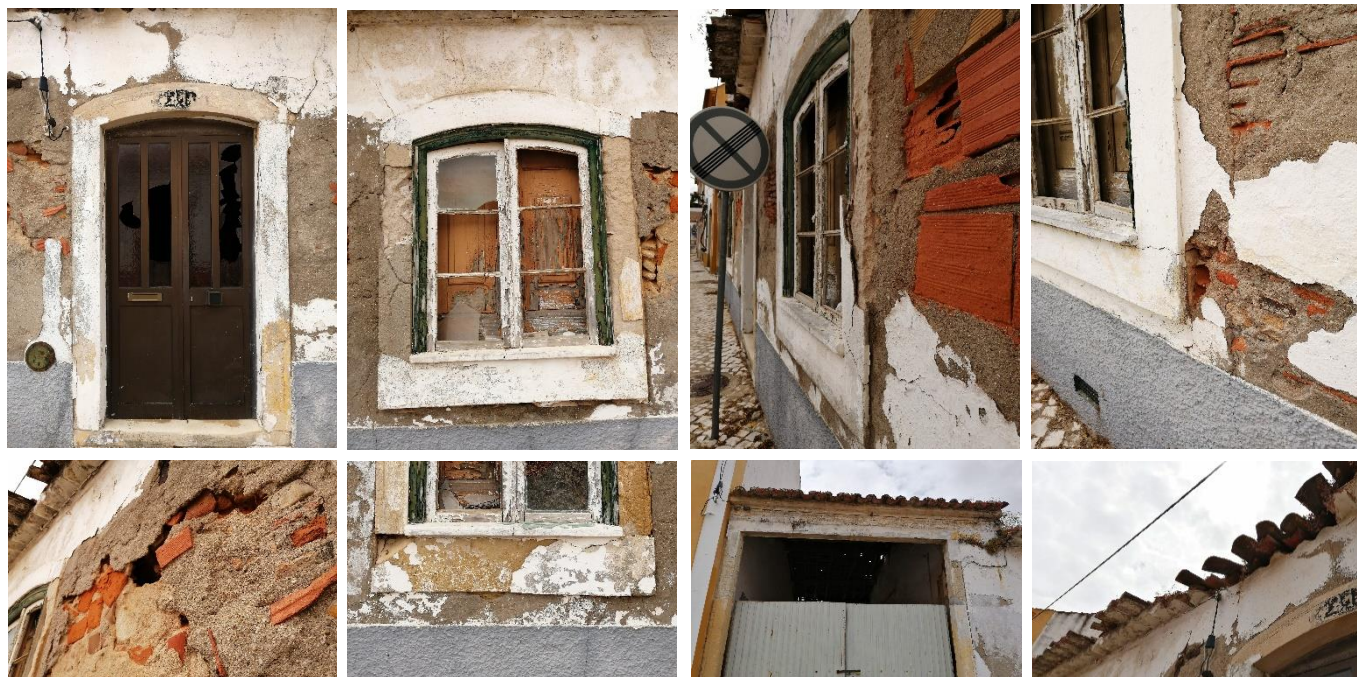
Queda de parte da cobertura.

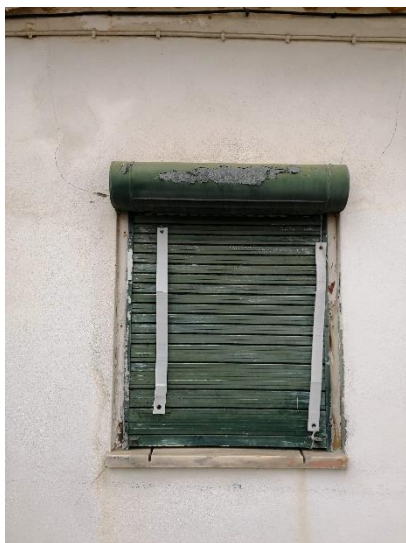
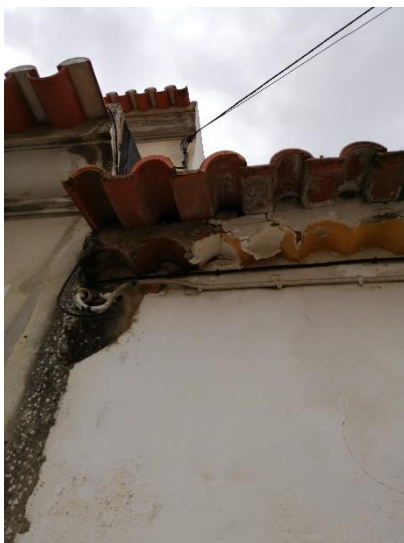
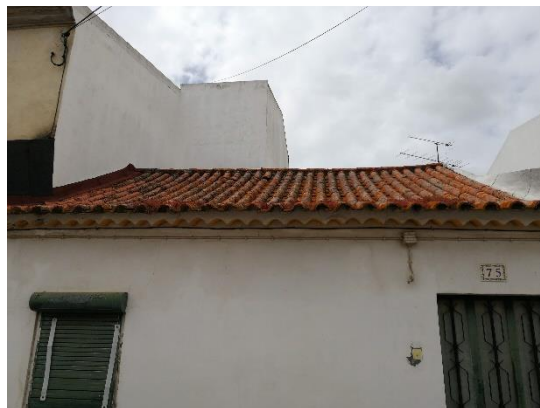
Aplicação de ferro, preso com braçadeiras, para que não seja possível abrir o estore da janela.

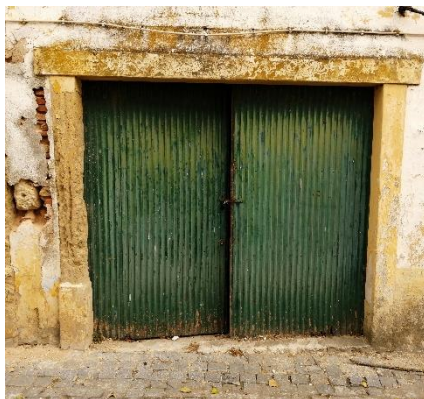
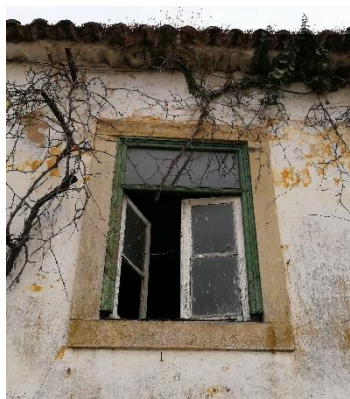
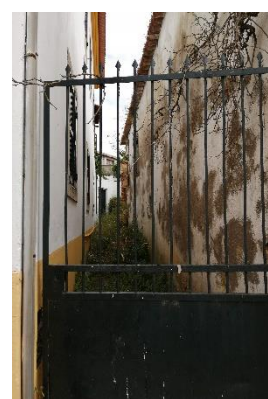
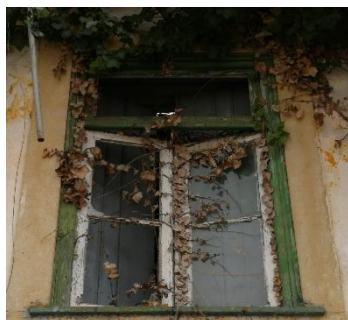
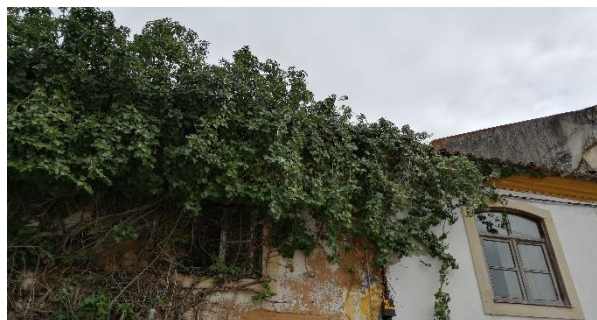
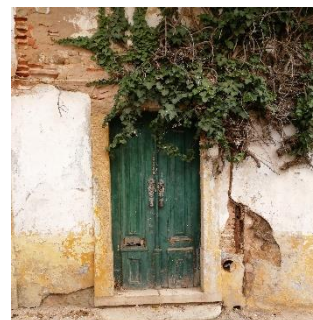
Não é possível avaliar a cobertura, apenas se consegue ver o beirado, que acusa alguma degradação devido às telhas partidas e ao crescimento de vegetação.

Janelas e algumas portas não fecham e algumas encontram-se “fechadas” apenas com um arame enrolado.
